## Opere di manutenzione e rinaturalizzazione dei torrenti Betelico e Boranico

**Anno:** 1998/2001

**Tipologia:** Riqualificazione ambientale e tutela della biodiversità

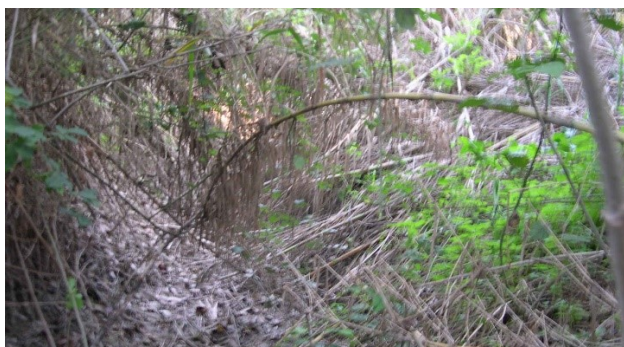
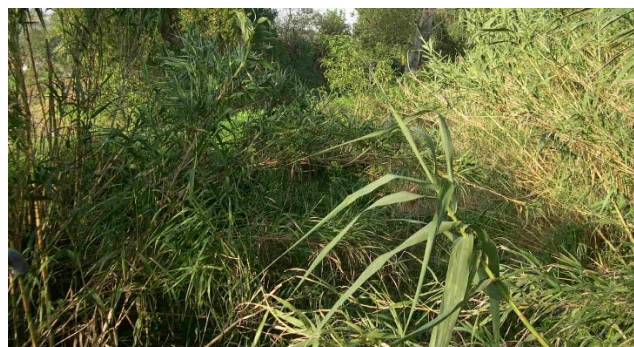
### PRIMA

**Descrizione del Progetto:** Il progetto riguarda il ripristino delle caratteristiche idrauliche ed il miglioramento ecologico di due torrenti principali del Parco del Conero: il Torrente Betelico e il Torrente Boranico. Gli interventi hanno inizialmente puntato al ripristino degli alvei alle loro dimensioni catastali con scavo delle proprietà demaniali, successivamente, con il taglio raso e allontanamento della vegetazione arborea e arbustiva che ostruiva il naturale deflusso delle acque, è stato ripristinata la funzionalità idraulica dei torrenti ed infine si è proceduto alla realizzazione di protezioni delle sponde grazie ad opere in ingegneria naturalistica, quali: briglie in legname e pietrame, gabbionate e il reinserimento di essenze prative e arboree autoctone nelle scarpate dei torrenti, grazie alla collaborazione del vivaio dell'ASSAM (Agenzia Servizi Settore Agroalimentare delle Marche). Dato l'elevato valore ecologico e paesaggistico degli argini fluviali, in linea con quanto prescritto nel piano naturalistico del Parco, si è provveduto alla piantumazione di siepe con piante come il salice (*Salix alba*), il pioppo bianco (*Populus alba*), l'acero campestre (*Acer campestre*) e il biancospino (*Crataegus monogyna*).
